UNDERHÅLLSPLAN

Stockholm Brf Näktergalen 25

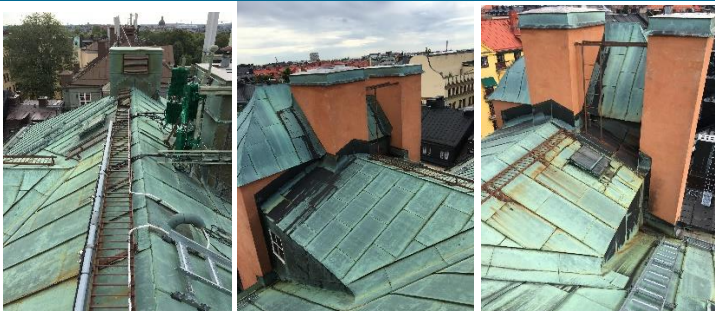
Infästning av fäste på tak som
börjar släppa

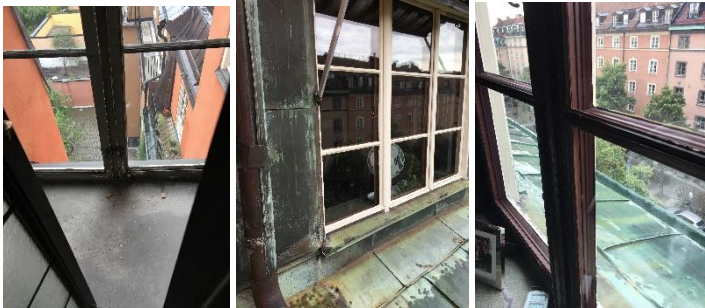
Status	Informationsbild
Bild 1: trapphusfönster Bild 2: Lägenhetsfönster plan 5 Bild 3: Lägenhetsfönster Plan 5

Bild 1: Rötskadad droppnäsa

Bild 2: Spröjs som börjar släppa

Bild 3: Rötskador i balkongdörr

Typ	Kopplade 2glas träfönster. 2+1 glas träfönster mot Karlavägen
Teknisk livslängd	Ca 30 år
Kvarvarande livslängd	Ca 0-3 år
Senaste åtgärd	Ingen uppgift
Sammanfattning	<p>Fönster i fastigheten är av varierande skick. Fönster mot Karlavägen är i gott visuellt skick medan fönster mot gården är något mer slitna. Det olika slitaget beror på faktorer som väderstreck och placering i fastigheten.</p> <p>Vissa fönsterkarmar har tydliga tecken på rötskador såsom spruckna karmdetaljer.</p> <p>Vid en renovering så kan fönsterna antingen renoveras på plats, eller tas med till fabrik för renovering. Vid det senare alternativet så blir resultatet generellt bättre, men orsakar även att boende under tiden som renoveringen pågår måste ha s.k. fönsterparaplyer installerade.</p>
Kommande underhåll	Budgeterar med fönsterrenovering 2020 enligt föreningens plan.

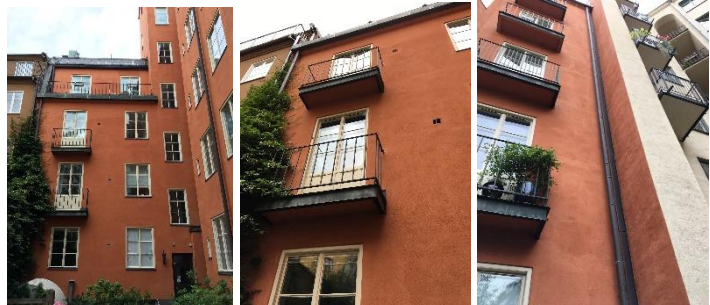
Status	Informationsbild
Vybilder balkonger

Typ	Inspända stålramsbalkonger
Teknisk livslängd	Ca 50-80 år
Kvarvarande livslängd	Svårbedömt
Senaste åtgärd	Ingen uppgift
Sammanfattning	<p>Totalt 6 st balkonger samt en terrass.</p> <p>Stålramsbalkongerna är i visuellt gott skick för sin ålder och är till synes väl underhållna.</p> <p>U-balksramarna visar inga särskilda tecken på oxidering eller slitage.</p> <p>Då balkongerna börjar uppnå en högre ålder så är det lämpligt att inom en inte alltför lång tid utföra en renodlad balkongbesiktning för att kunna uppskatta när balkongernas tätskikt behöver byts ut.</p>
Kommande underhåll	Budgeterar med en balkongrenovering inom 20 år.

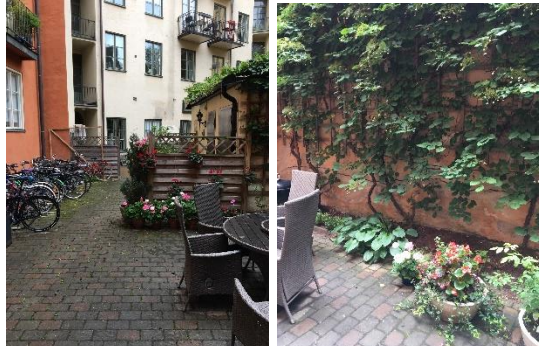
Typ	Hårdlagd innergård med sten, gårdsmur mot grannen
Teknisk livslängd	Ca 30 år
Kvarvarande livslängd	Ca 20 år
Senaste åtgärd	Renovering av gården 2010
Sammanfattning	<p>Innergården var vid besiktningen i gott skick. För att maximera den tekniska livslängden och bibehålla innergårdens karaktär är löpande underhåll i form av rensning och plantering viktigt.</p> <p>På innergården finns en gårdsmur mot grannfastigheten med tydliga sprickor. Denna mur är grannfastighetens ansvar, dock är det viktigt att hålla denna under uppsikt för att minimera risken att muren kalvar.</p>
Kommande underhåll	Löpande underhålls i form av rensning och plantering på föreningens innergård. Hålla fritt kring gårdsbrunnen för att underlätta dränering. Spola och justera markplattor.

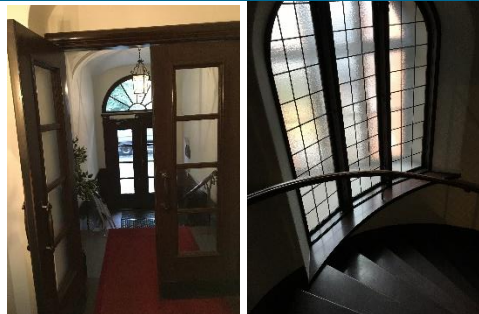
Status	Informationsbild
Bild 1: Entréhall Bild 2: Trapphus med bevarat fönster

Typ	Trapphus med golv i natursten samt målade väggar
Teknisk livslängd	Ca 25 år
Kvarvarande livslängd	Ca 25 år
Senaste åtgärd	Ommålad 2017, nytt porttelefon 2019
Sammanfattning	Välvdädat trapphus i mycket gott skick med bevarat utseende från dess att fastigheten uppfördes. Mindre skrapmärket upptäcktes vid platsbesök, men underhåll är ringa. Viktigt att säkerställa att samtliga ytor vidhålls i gott skick.
Kommande underhåll	Extra hänsyns bör tas till karaktären på trapphuset. Bättringsmålning utförs löpande efter behov.

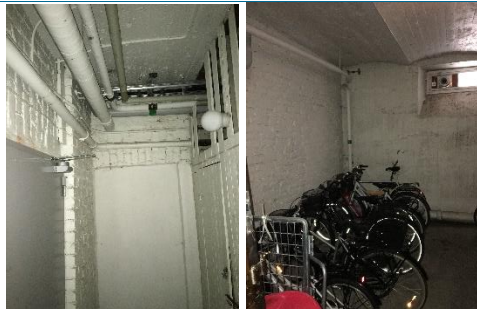
Status	Informationsbild
Vybilder från källarutrymmena

Typ	Källarutrymmen
Teknisk livslängd	Ca 25 år
Kvarvarande livslängd	Ca 10 år
Senaste åtgärd	Ingen uppgift
Sammanfattning	De allmänna utrymmena i källaren består till största delen av dammbundet golv samt målade väggar. Renovering av dessa utrymmen är ett arbete som kan utföras av rent estetiska skäl.
Kommande underhåll	Budgeterar för upprustning och underhåll inom kvarvarande teknisk livslängd.

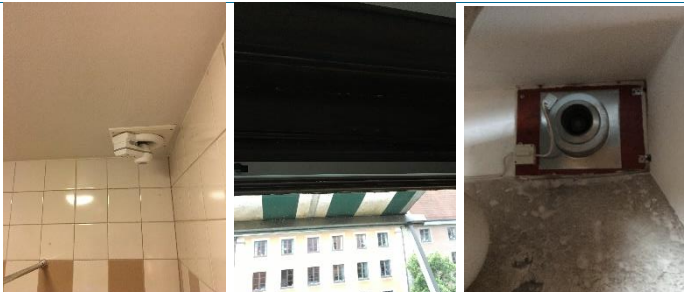
Status	Informationsbild
Bild 1: Paxfläkt i badrum Bild 2: Friskluftsventil i fönster Bild 3: Kanalfläkt i fasad

Typ	Självdrag med friskluftsventiler installerade i fönsterkarm.
Teknisk livslängd	-
Kvarvarande livslängd	OVK skall utföras 2024
Senaste åtgärd	OVK 2018-02-07
Sammanfattning	Ventilationen i bygganden sker genom självdrag. Vidare översyn gällande pax-fläktar bör göras då dessa kan störa det naturliga luftflödet i byggnaden. Källarutrymmena har 2 kanalfläktar som ventilerar utrymmena.
Kommande underhåll	OVK ska genomföras var 6:e år enligt myndighetskrav. Vidare bör kanaler rensas för att vidhålla god ventilation.

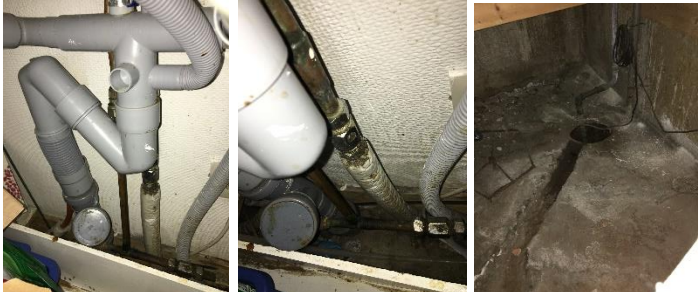
Status	Informationsbild
<p>Bild 1: Avlopp under köksbänk</p> <p>Bild 2: Lödda vattenrör under diskbänk.</p> <p>Bild 3: Pumpgrop i Undercentral</p>

Typ	Partiellt stambytt under 10 år med start år 2000
Teknisk livslängd	50 år
Kvarvarande livslängd	30-40 år
Senaste åtgärd	Pumpgrop i UC 2000, Horisontellt avlopp i källare bytt 2017,
Sammanfattning	<p>Alla köksstammar är stambytta i fastigheten och badrumsstammarna byts i samband med att badrummen renoveras.</p> <p>I källarplanet finns det avlopps-/vattenrör kvar som ej är utbytta.</p> <p>När stambytet sker på detta sätt så minimeras olägenheterna som drabbar lägenhetsinnehavarna vid ett traditionellt stambyte, genom att arbetena sker i mindre etapper samt under en längre tid.</p> <p>Viktigt att föreningen håller koll på vilka stammar som är bytta och inte, samt sparar denna information för kommande styrelser.</p> <p>I undercentralen finns det en pumpgrop som tar hand om vatten som kommer in i fastigheten vid undercentralen. Denna pumpgrop är utbytt år 2000.</p>
Kommande underhåll	<p>Regelbunden spolning av stammarna för att säkerställa avloppens tekniska livslängd.</p> <p>Regelbundet underhåll och kontroll av grundvattenpumpens funktion.</p>

Blandat med gamla och nya
avloppsrör i källartak

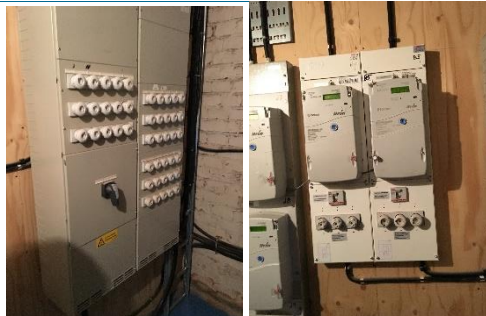
Typ	Utbytt elservis samt elstigare
Teknisk livslängd	50 år
Kvarvarande livslängd	40 år
Senaste åtgärd	Elservis samt elstigare är utbytta 2008
Sammanfattning	Samtliga lägenheter, förutom 2st 1:or har 3-fas uppdraget till lägenheterna. Elen uppfattas vara i gott skick. Troligtvis har elstigarna längre livslängd än vad den tekniska livslängden hänvisar till.
Kommande underhåll	Inget särskilt underhåll med elsystemet.

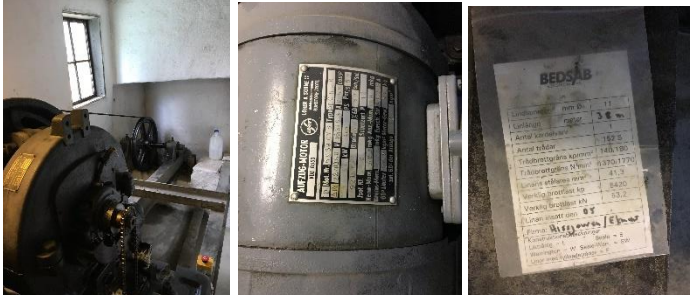
Status	Informationsbild
Bild 1: Hissmaskineri i original

Typ	Linhiss
Teknisk livslängd	Ca 50 år
Kvarvarande livslängd	0 år
Senaste åtgärd	Byte av hisslinor 2005
Sammanfattning	<p>Hissmaskineriet är troligtvis i original från husets byggnation. Denna hiss är ett bra bevis på att tekniska livslängder kan ökas markant med korrekt skötsel.</p> <p>Även om hissens tekniska livslängd sedan länge är uppnådd, så fungerar hissen enligt uppgift väl.</p> <p>Vid en hissrenovering så tillkommer flertalet delar såsom talande våningsvisare, ändring av höjder på tryckknappar osv.</p>
Kommande underhåll	<p>Budgeterar med utbyte av hissmaskineri samt korginredning till 2021, enligt föreningens plan.</p> <p>Säkerställa att serviceleveransen fungerar och utför arbete enligt avtal för att få ut den förväntade livslängden.</p>

Bild 2: Hissmotor	
Bild 3: Information kring linbyte
